**AVALIAÇÃO *IN VITRO* DO SELAMENTO BACTERIANO ENTRE  
IMPLANTE E MUNHÃO: SISTEMA FRICCIONAL**

***IN VITRO* EVALUATION OF THE IMPLANT-ABUTMENT BACTERIAL  
SEAL: THE FRICCIONAL SYSTEM**

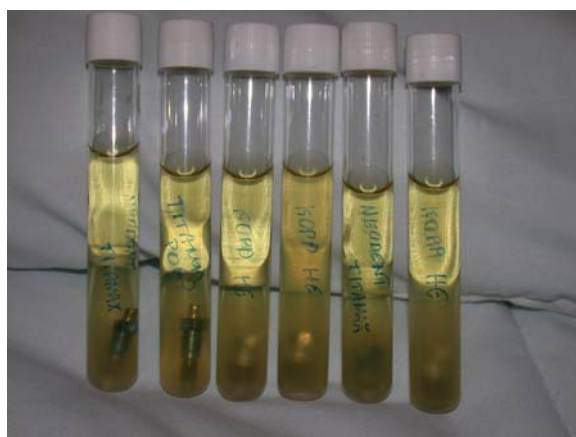
**Figura 1. Crescimento bacteriano no meio de cultura contendo os implantes de plataforma hexagonal. Observe a turvação do meio.**

Passadas 24 horas da contaminação dos munhões ou parafusos, nenhum dos tubos analisados apresentaram indícios de crescimento microbiano, como turvamento do meio ou depósitos no fundo do tubo. Após 48 horas, dois tubos contendo implantes com plataforma em hexágono externo, apresentaram turvação do meio de cultura. Após 72 horas, todos os seis tubos contendo implantes com plataforma em hexágono externo, apresentaram turvação do meio de cultura, indicando crescimento microbiano (Figura 1). No entanto, também após as 72h de incubação, os seis tubos contendo os implantes friccionais, não apresentaram turvação do meio de cultura (Figura 2), o que indicava ausência de crescimento microbiano, confirmado pelo esgotamento de um *swab* embebido de meio de cultura de cada um dos tubos sobre agar BHI e inoculada a 37°C por 48 horas. Os dados dos três tempos do estudo estão registrados na Tabela 1.

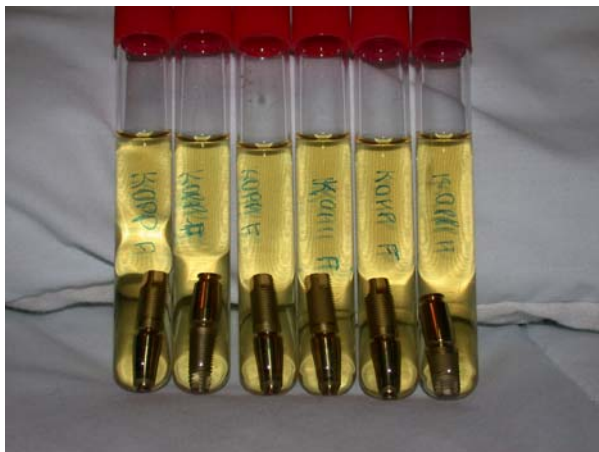
**Figura 2. Ausência de crescimento bacteriano no meio de cultura contendo os implantes friccionais. Observe a translucidez do meio e ausência de turvação.**
